Asbestinventarisatetest

Zandstraat 54, 3500 Hasselt

Attestnummer : 20240308-000157.000

Uitgegeven op : 08.03.2024

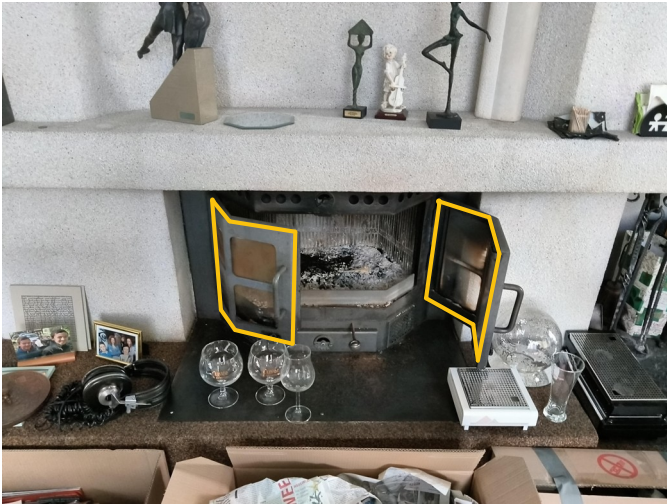
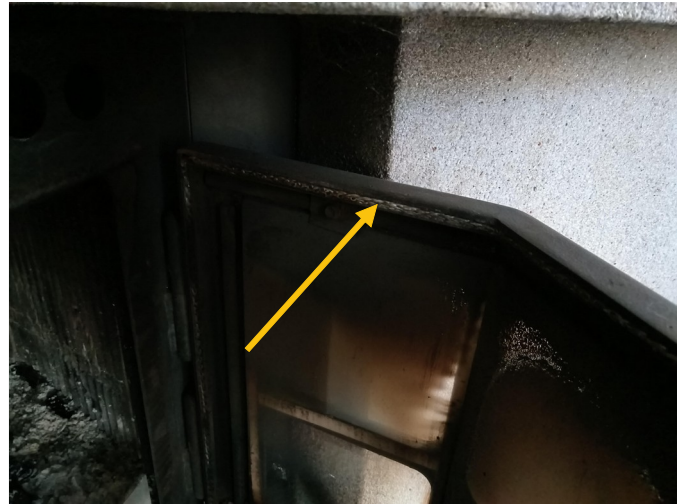
Eindbeoordeling materiaalrisico	Hoog materiaalrisico en/of hoge kans op vezelvrijgave
---------------------------------	---

Gebondenheid	Categorie 3: niet-hechtgebonden met weinig of geen matrix
Asbestsoort (vezeltype)	Alleen chrysotiel
Asbestconcentratie	Hoog ($\geq 50\%$)
Afschermingsgraad van het gehele materiaal	Geheel of deels (ook) vrij aan de binnenlucht
Toestand van het materiaal	Matig beschadigd, matig verweerd

Beschrijving	Kachel living
Omgeving	Binnen
Primaire drager	HVAC infrastructuur en uitrusting
Asbestmateriaal	Koord, lint, band, strip
Bindmiddel van asbestmateriaal	Weinig of geen bindmiddel (textiel, bevolking, ...)
Gebondenheid op basis van bindmiddel	Niet-hechtgebonden
Hoeveelheid (lengte - omtrek - aantal)	<ul style="list-style-type: none">• 2,50 m - 3,00 cm - 1 stuk
Totale oppervlakte	0,075 m ²
Eenvoudig bereikbaar	Ja
Bevestigingswijze	<ul style="list-style-type: none">• Geklemd• Verlijmd, ingegoten, versmeerd

Het asbestmateriaal valt onder de mijlpaal van 2034.

Dringend verwijderen

- Zorg voor een veilig beheer. Vermijd het beschadigen van het asbestmateriaal. Controleer de toestand jaarlijks op wijzigingen.
- Zorg voor een veilig beheer en verwijder dit asbestmateriaal wanneer het bij werken eenvoudig bereikbaar wordt. Controleer de toestand jaarlijks op wijzigingen.

- Eenvoudige handelingen: enkel door erkend asbestverwijderaar
Asbesthoudende dichtingen en pakkingen, geweven materialen zoals koorden mogen verwijderd worden door aannemers via 'eenvoudige handelingen'. Ze moeten wel de juiste preventiemaatregelen treffen.

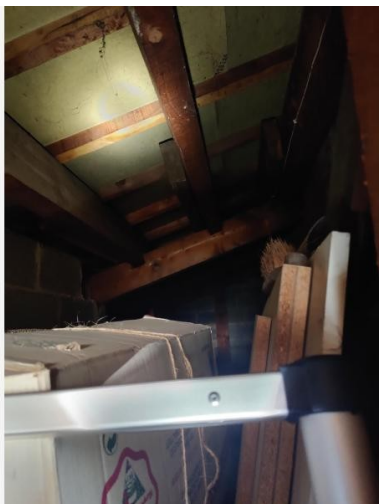
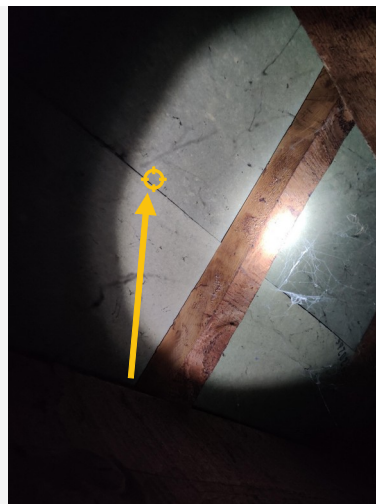
Eindbeoordeling materiaalrisico	Laag materiaalrisico en/of verlaagde kans op vezelvrijgave
---------------------------------	--

Gebondenheid	Categorie 1: hechtgebonden in oorsprong
Asbestsoort (vezeltype)	Alleen chrysotiel
Asbestconcentratie	Laag (< 50%)
Afschermingsgraad van het gehele materiaal	Geheel of deels (ook) vrij aan de binnenlucht
Toestand van het materiaal	Licht beschadigd, licht verweerd. Intact materiaal type Pical – asbestboard of categorie III 'gebondenheid'

#	Type	Referentie	Resultaat
2.1	Puntmonster	Staal3	Chrysotiel

Beschrijving	Onderdak
Omgeving	Binnen
Primaire drager	Schuin dak
Asbestmateriaal	Dak- en gevelbekleding - Plaat
Bindmiddel van asbestmateriaal	Cement

Het asbestmateriaal valt onder de mijlpaal van 2040.

Zorgvuldig beheren

- Zorg voor een veilig beheer. Vermijd het beschadigen van het asbestmateriaal. Controleer de toestand jaarlijks op wijzigingen.
- Zorg voor een veilig beheer en verwijder dit asbestmateriaal wanneer het bij werken eenvoudig bereikbaar wordt. Controleer de toestand jaarlijks op wijzigingen.

- Eenvoudige handelingen: mag via doe-het-zelf of door werknemer(s) met opleidingsattest eenvoudige handelingen
Hechtgebonden asbest (binnen en buiten) dat niet beschadigd is mag je zelf verwijderen als je de toepassing in één geheel kan verwijderen. Niet slijpen, breken of boren! Draag de juiste PBM's (persoonlijke beschermingsmiddelen). Zoals P3-masker, wegwerpoverall, wegwerphandschoenen en afspoelbare laarzen. Bevochtig eerste de toepassing zodat de vezels minder snel kunnen verspreiden. Gebruik enkel handgereedschap. Verpak deze in een dubbele zak met het gevaren teken van asbest. Hechtgebonden asbesttoepassingen mag je naar het containerpark afvoeren.

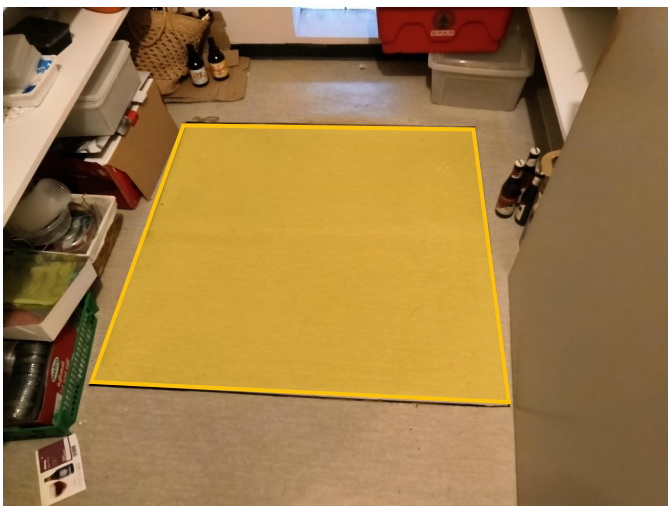
Situeringfoto

Permanente beperking

Reden: Het onderzoek kan niet uitgevoerd worden binnen de bepalingen van de Welzijnswet

Uitleg van de asbestdeskundige: Hoogte is minder dan 1,5 m.

Water in kelder.

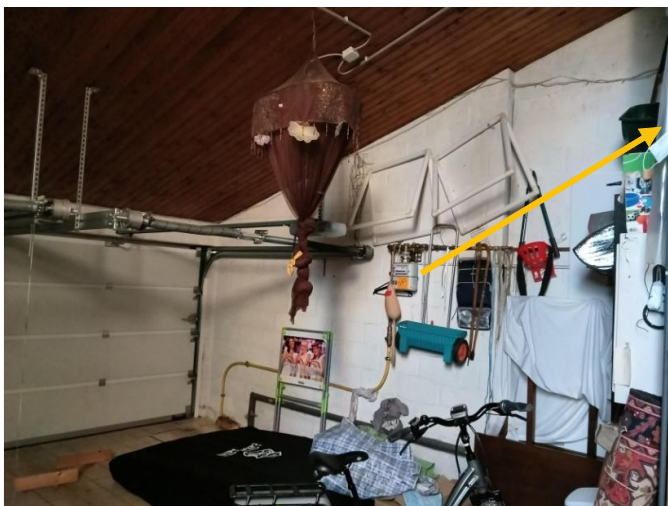
Situeringfoto

Permanente beperking

Reden: Het onderzoek kan niet uitgevoerd worden binnen de bepalingen van de Welzijnswet

Uitleg van de asbestdeskundige: De zolder is niet toegankelijk omwille van langer dan 1,5m.

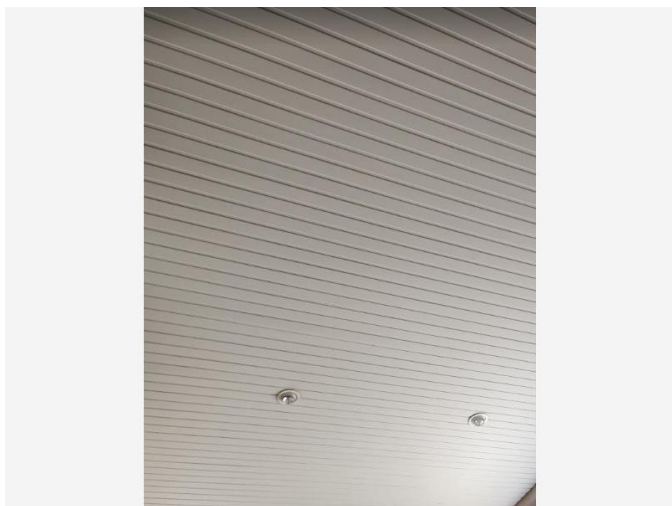
De plafonds die niet werden bepleisterd werden afgewerkt met hout of kunststof of bleef de betonstructuur zichtbaar.

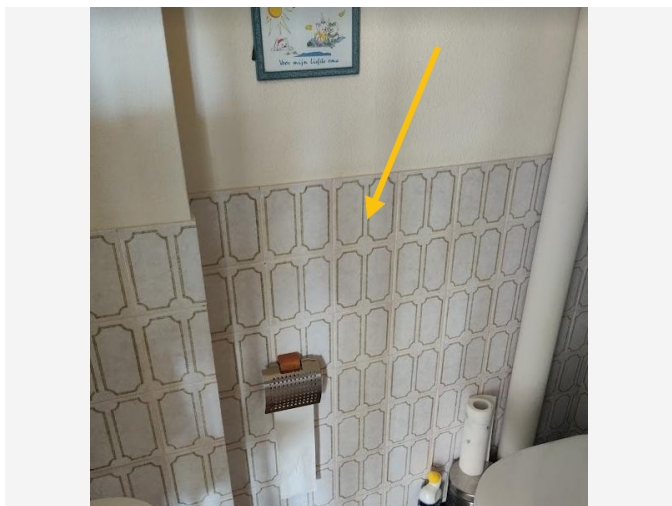
Mogelijk bevindt er zich asbestverdachte tegellijm achter de wandtegels. Dit was niet waarneembaar, er waren geen bestaande beschadigingen of openingen in de wandtegels.

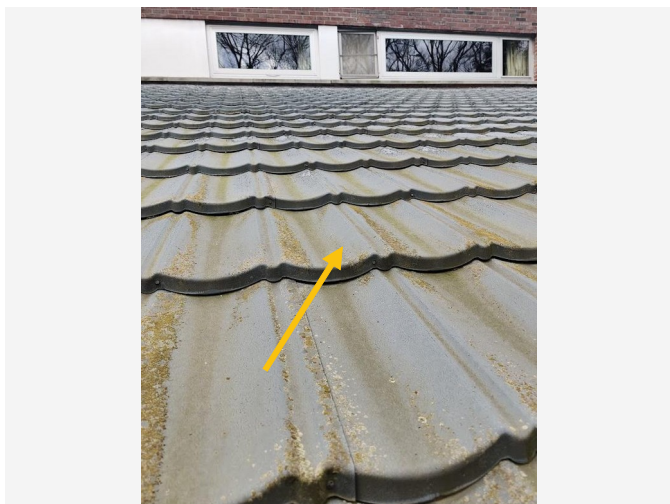
Het dak dat zichtbaar is, is een overzetsdak. Het is niet vast te stellen wat zich onder dat dak bevindt. Op het plan staat roofing vermeld. Doch voor verwijdering is destructief onderzoek aangewezen.

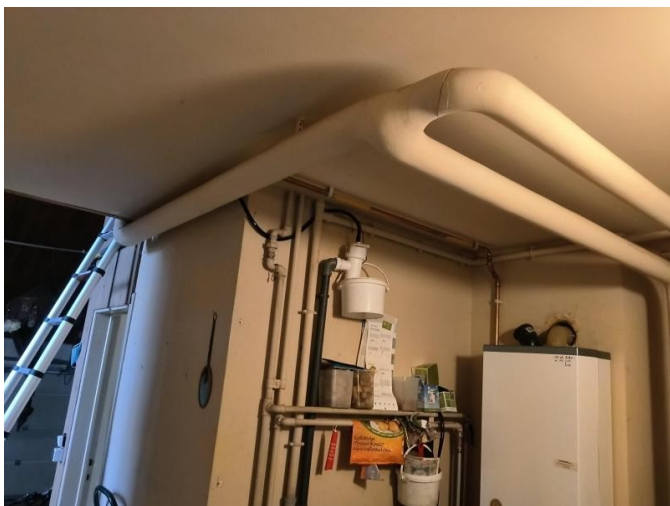
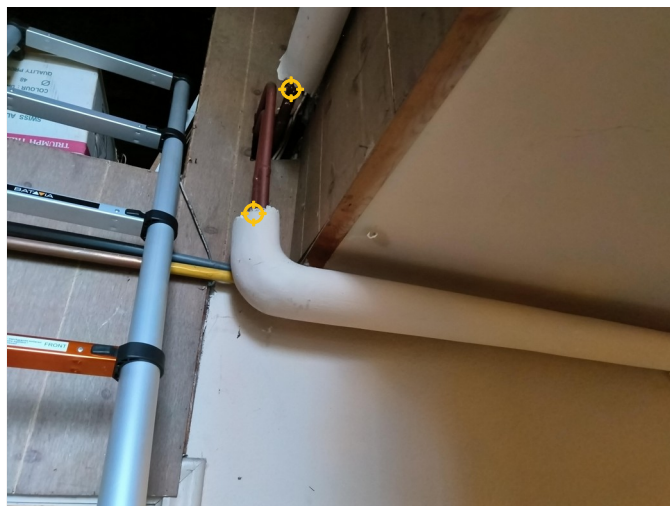
Geen asbest

#	Type	Referentie	Resultaat
10.1	Mengmonster	Staal4	Geen asbest

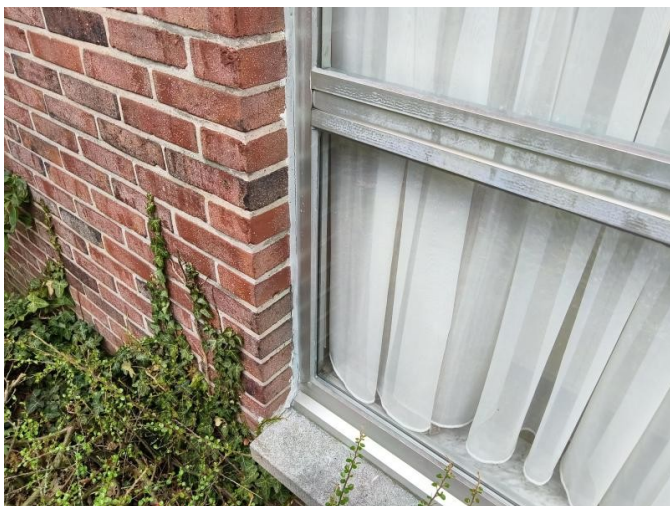
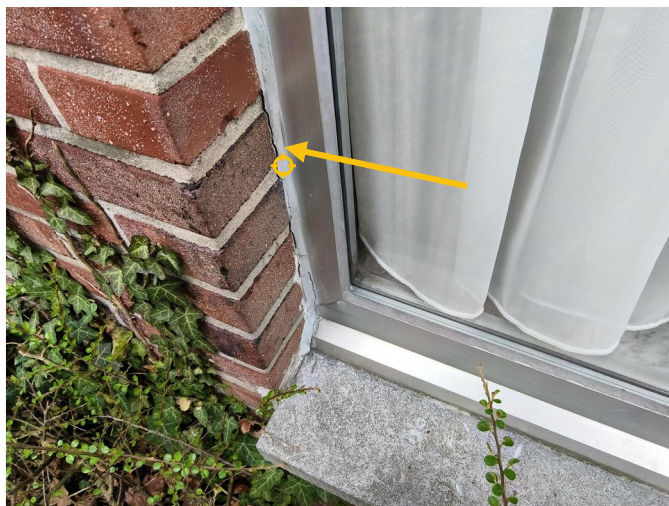
Fiche 11: Kit tussen muur en ramen

Geen asbest

#	Type	Referentie	Resultaat
11.1	Mengmonster	Staal5	Geen asbest

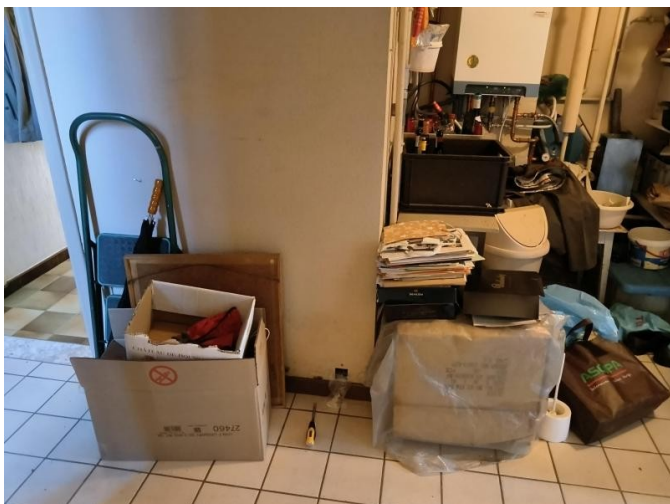
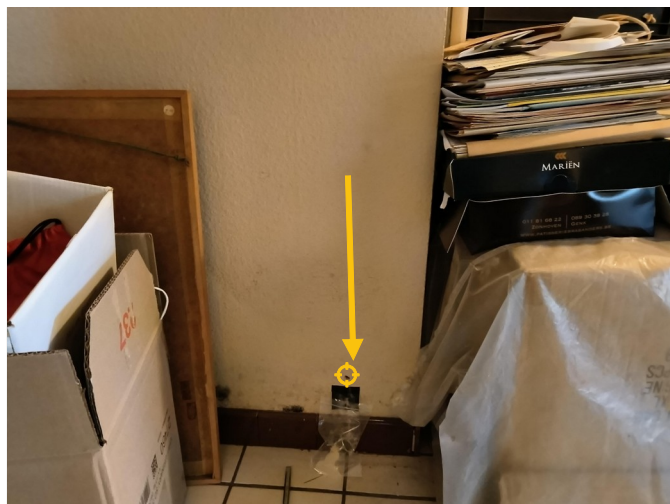
Fiche 12: Pleisterwerk muren

Geen asbest

#	Type	Referentie	Resultaat
12.1	Mengmonster	staal1	Geen asbest

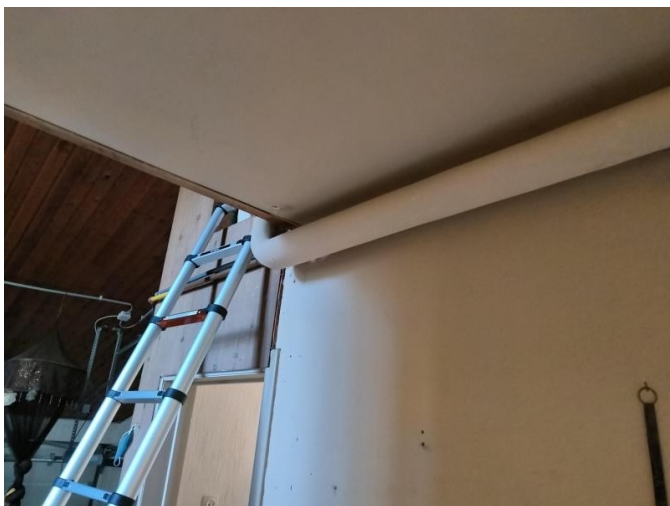
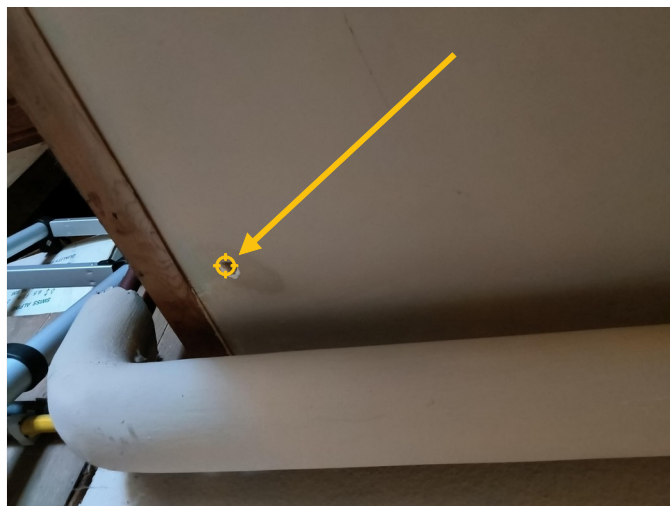
Fiche 13: Pleisterwerk plafond

Geen asbest

#	Type	Referentie	Resultaat
13.1	Mengmonster	staal2	Geen asbest
