Asbestinventarisatetest

Zandstraat 54, 3500 Hasselt

Attestnummer : 20240308-000157.000

Uitgegeven op : 08.03.2024

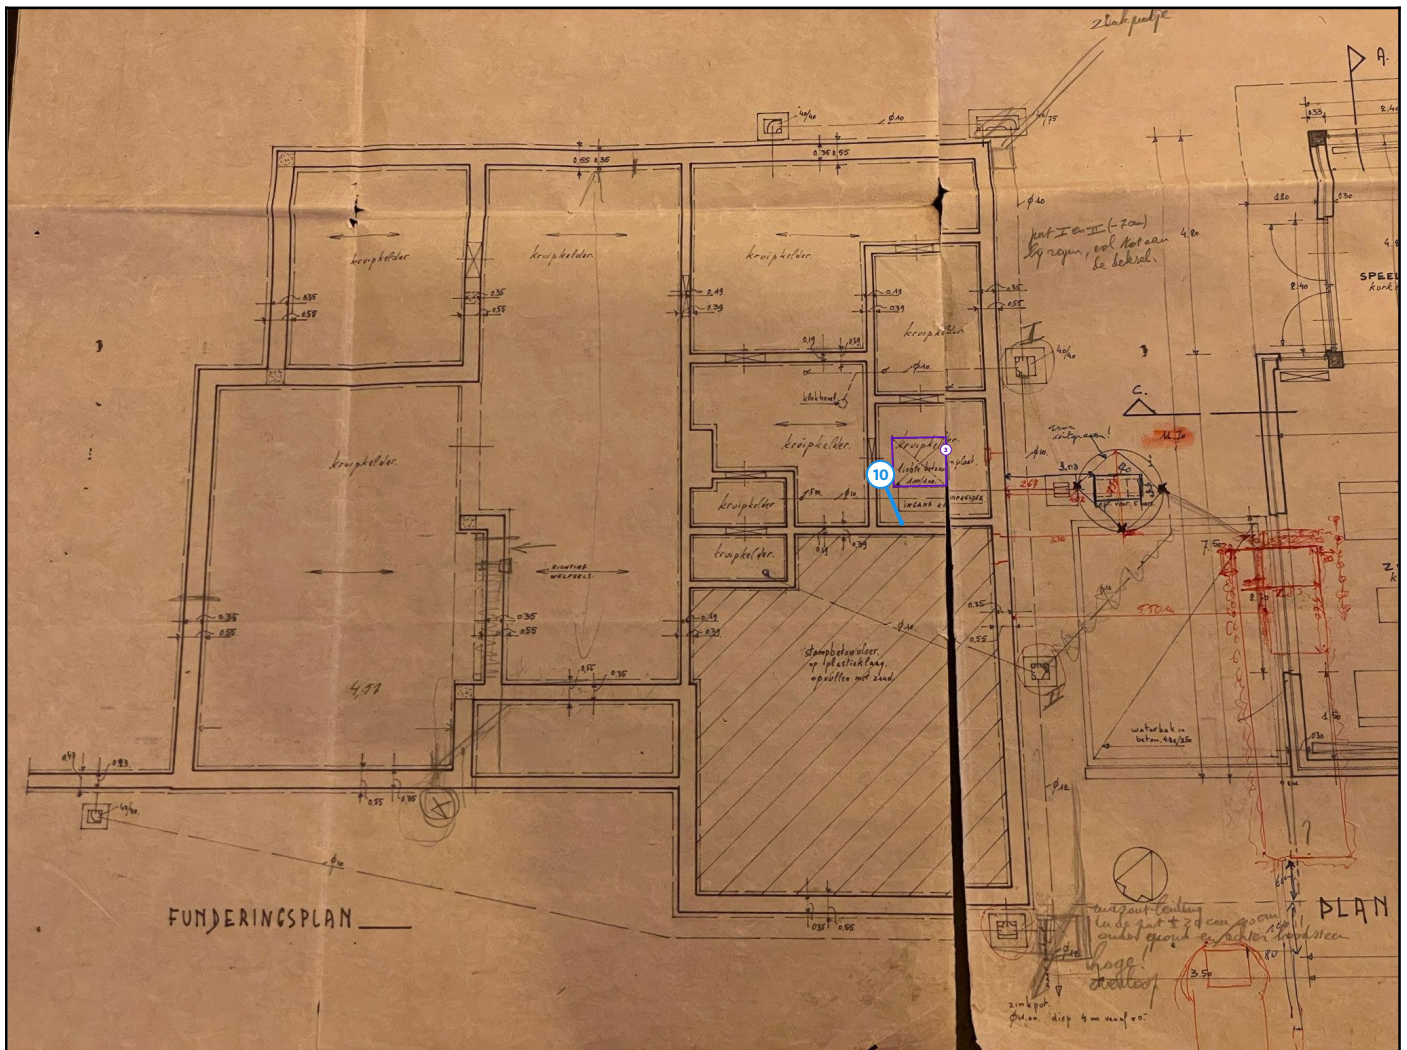
Plan 1.1: Kruipkelder

Beschrijving	Type	Actie
3. Kruipkelder	Beperking	-
10. Buisisolatie	Geen asbest	-

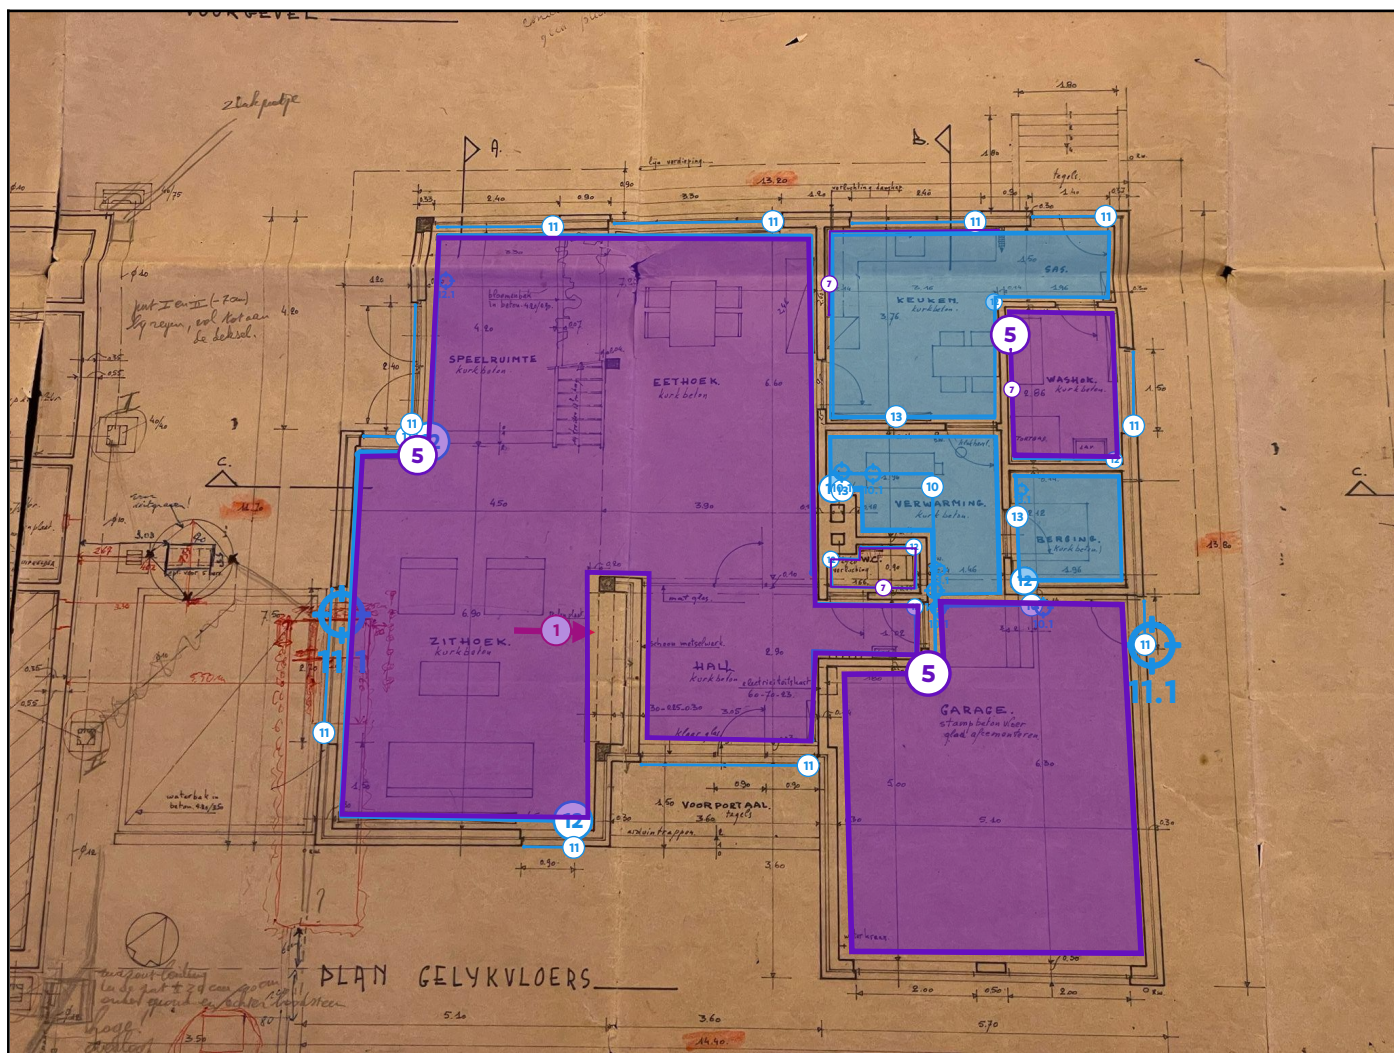
Plan 1.2: Gelijkvloers

Beschrijving	Type	Actie
1. Kachel living	Asbestmateriaal	Dringend verwijderen
5. Afwerking plafond	Advies	-
7. Wandtegels	Advies	-
10. Buisisolatie	Geen asbest	-
10.1 Code: Staal4	Mengmonster	-
11. Kit tussen muur en ramen	Geen asbest	-
11.1 Code: Staal5	Mengmonster	-

12. Pleisterwerk muren	Geen asbest	-
12.1 Code: staal1	Mengmonster	-
13. Pleisterwerk plafond	Geen asbest	-
13.1 Code: staal2	Mengmonster	-

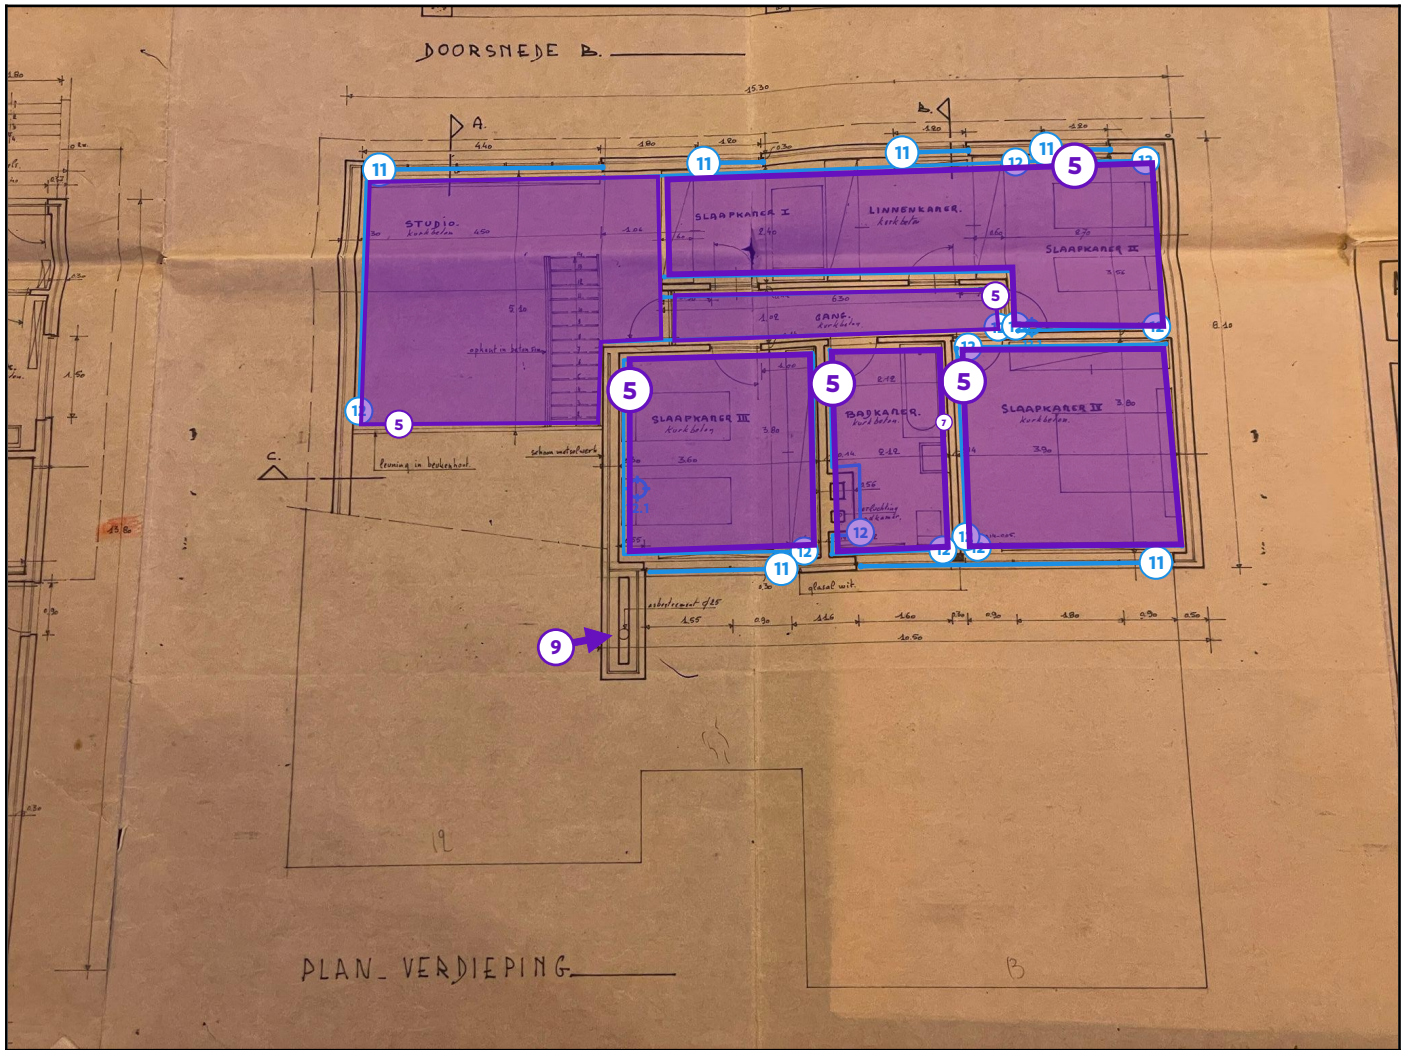
Plan 1.3: Verdieping 1

Beschrijving	Type	Actie
5. Afwerking plafond	Advies	-
7. Wandtegels	Advies	-
9. Schoorsteen living	Advies	-
11. Kit tussen muur en ramen	Geen asbest	-
12. Pleisterwerk muren	Geen asbest	-
12.1 Code: staal	Mengmonster	-

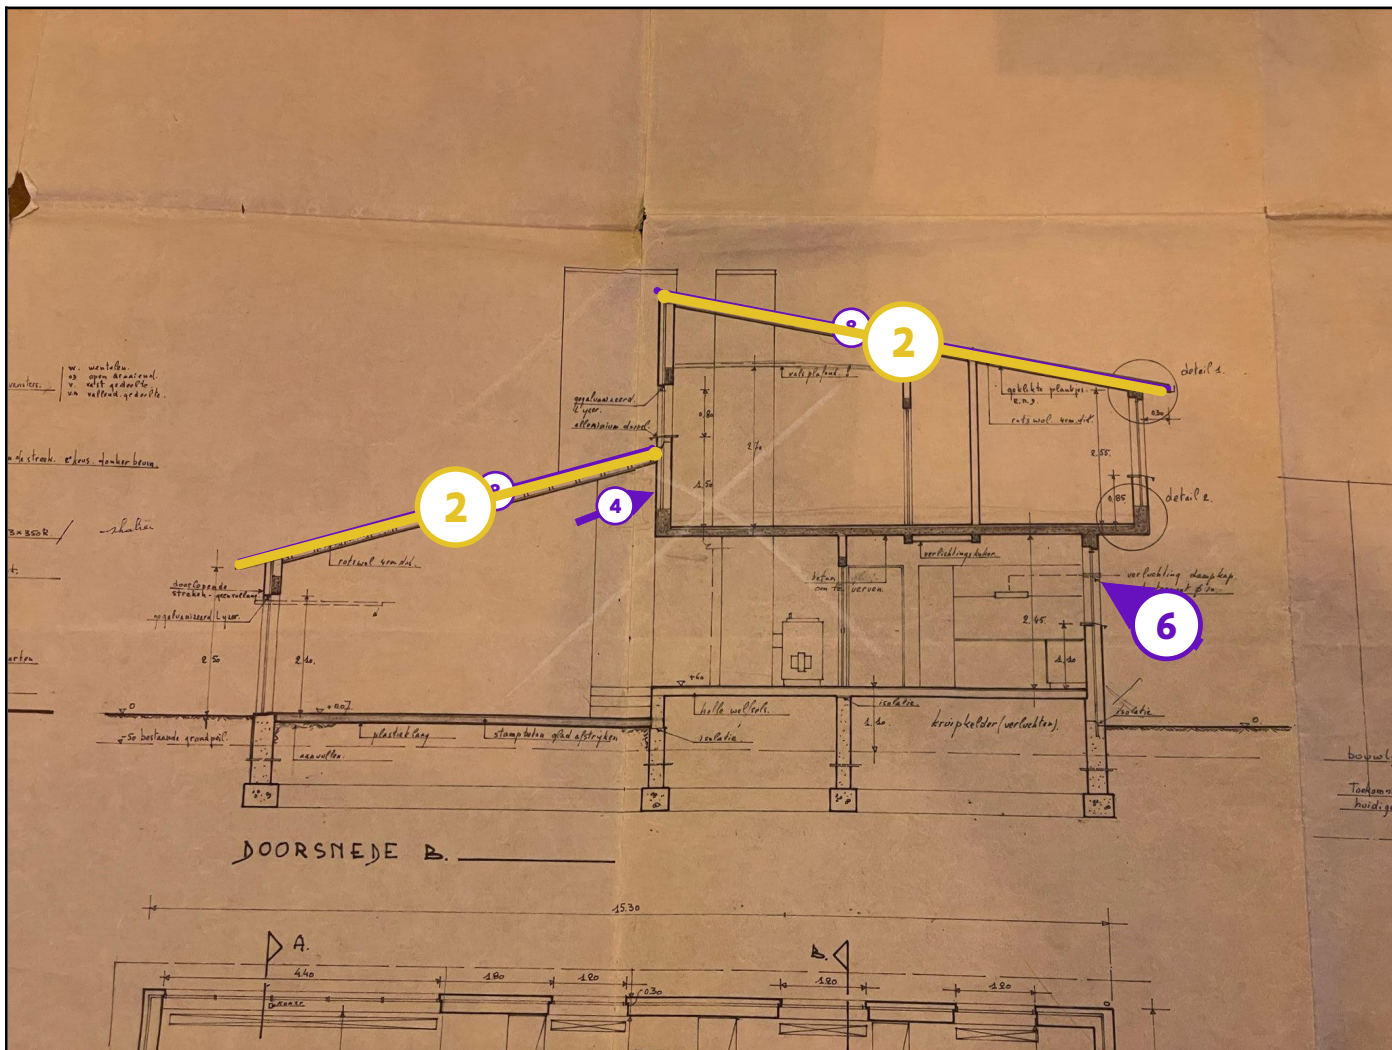
Plan 1.4: Doorsnede

Beschrijving	Type	Actie
2. Onderdak	Asbestmateriaal	Zorgvuldig beheren
4. Zolder	Beperking	-
6. Verluchting dampkap	Advies	-
8. Overzetsdak	Advies	-

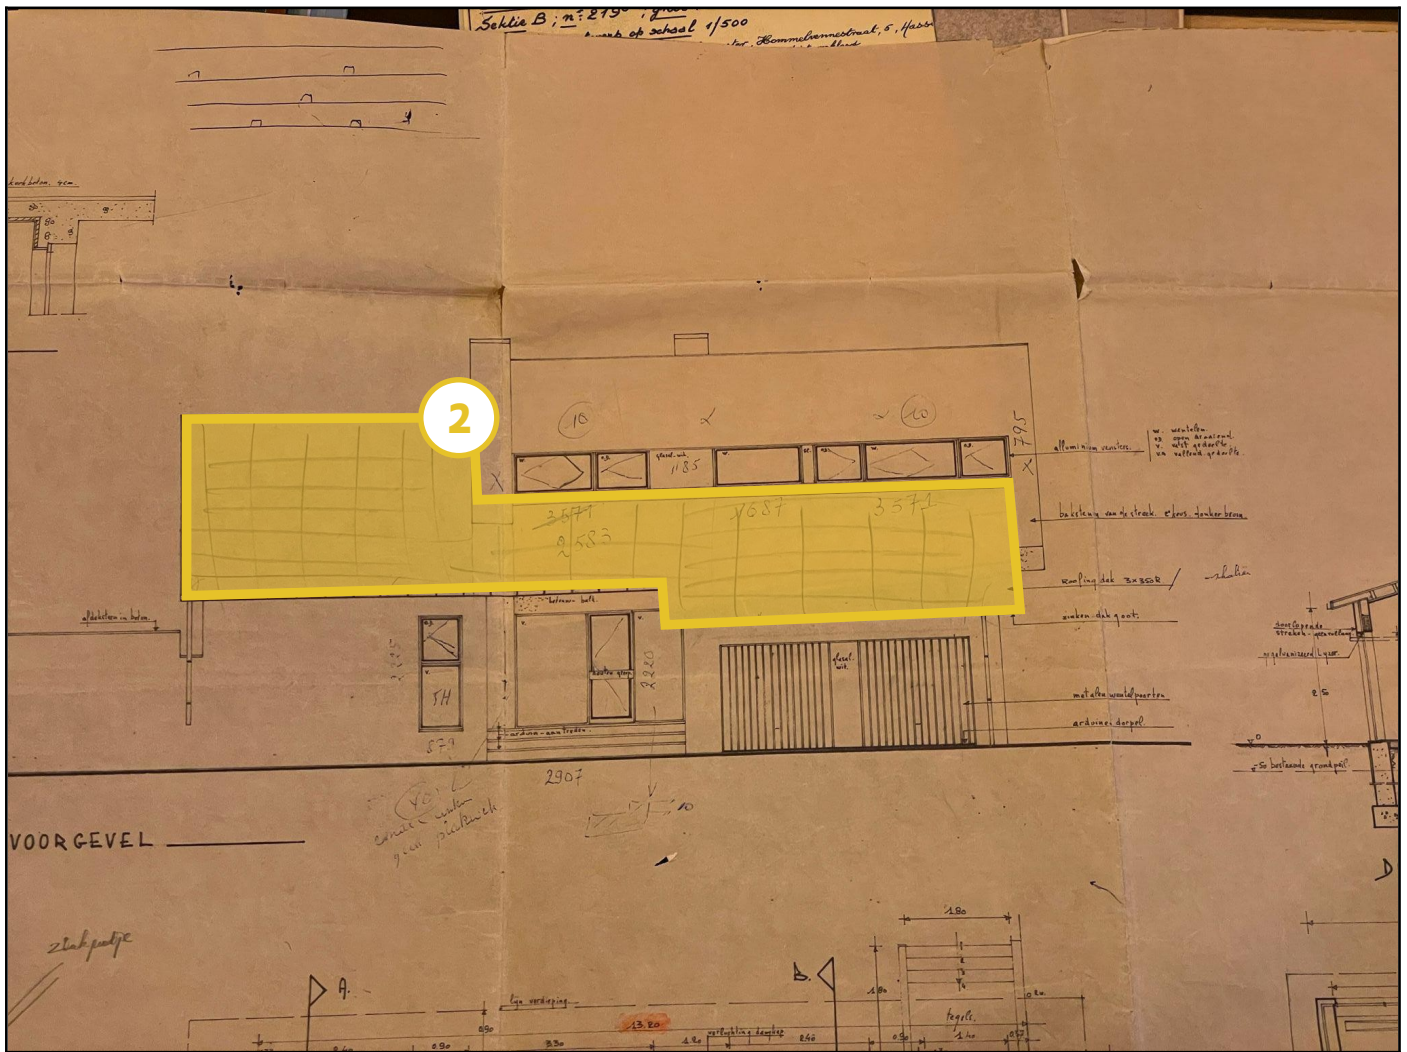
Plan 1.5: Voorgevel

Beschrijving	Type	Actie
2. Onderdak	Asbestmateriaal	Zorgvuldig beheren
